常滑のレンガ煙突の劣化現況診断・ 動特性調査と構造解析

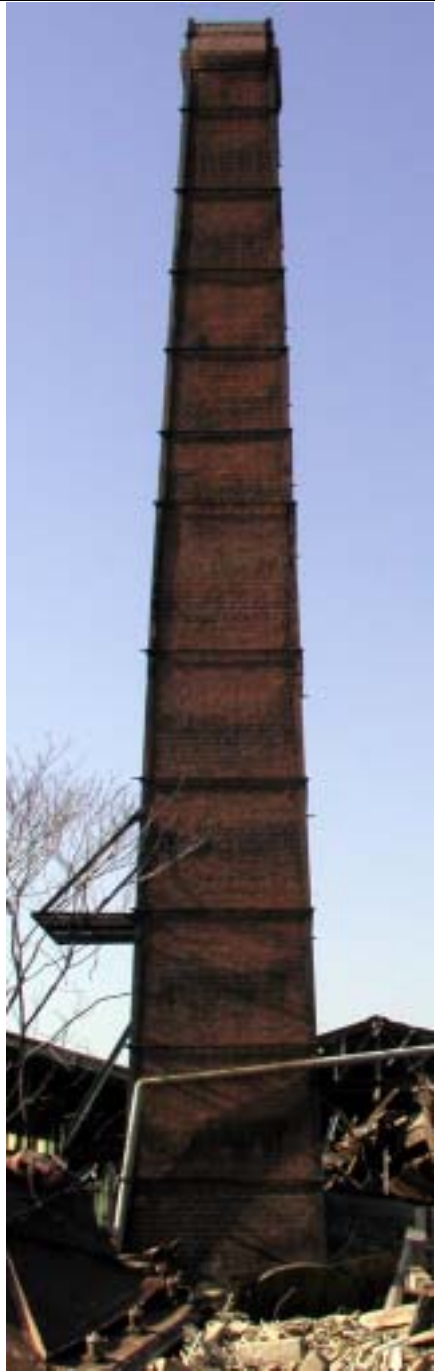
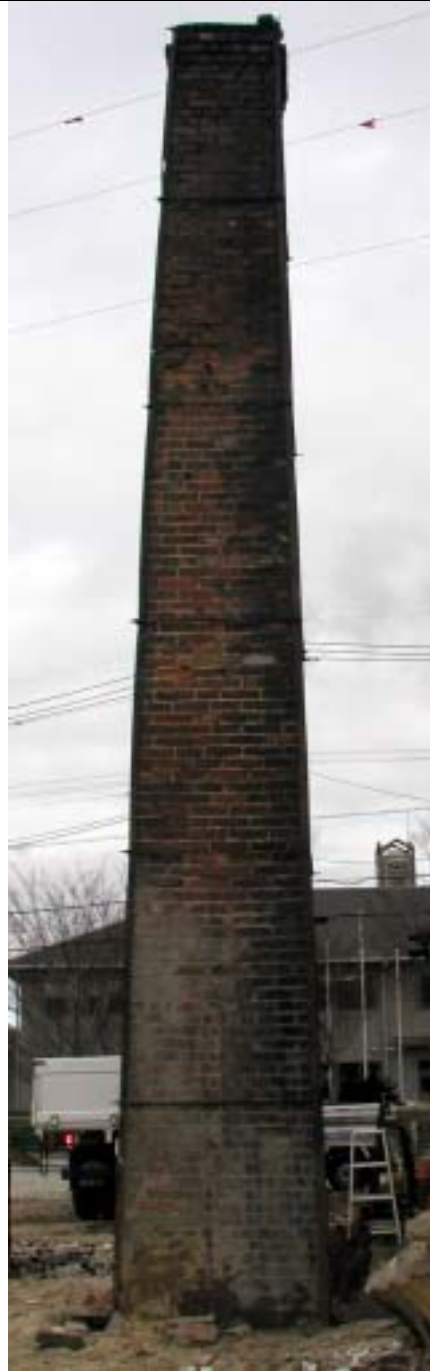
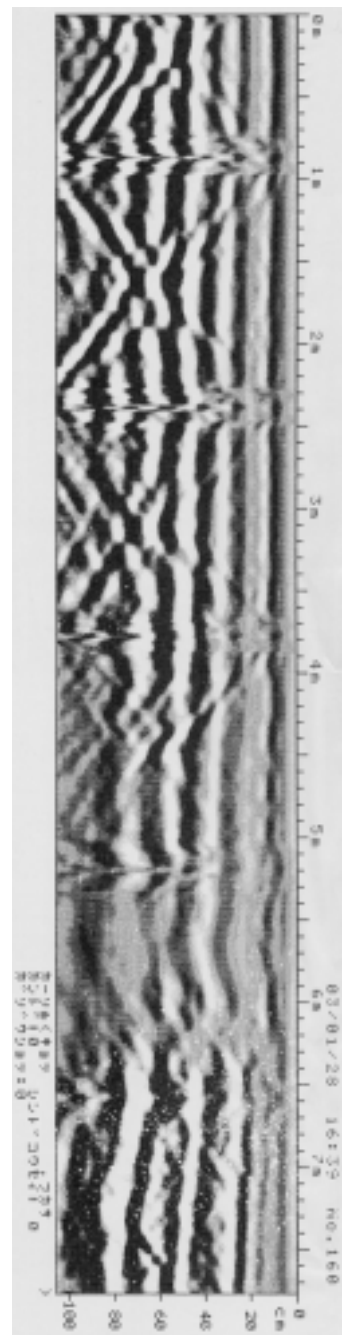
a) レーダーによる厚さ測定

豊和製陶 (高さ 15m)

岩田弘製陶 (高さ 8.2m)

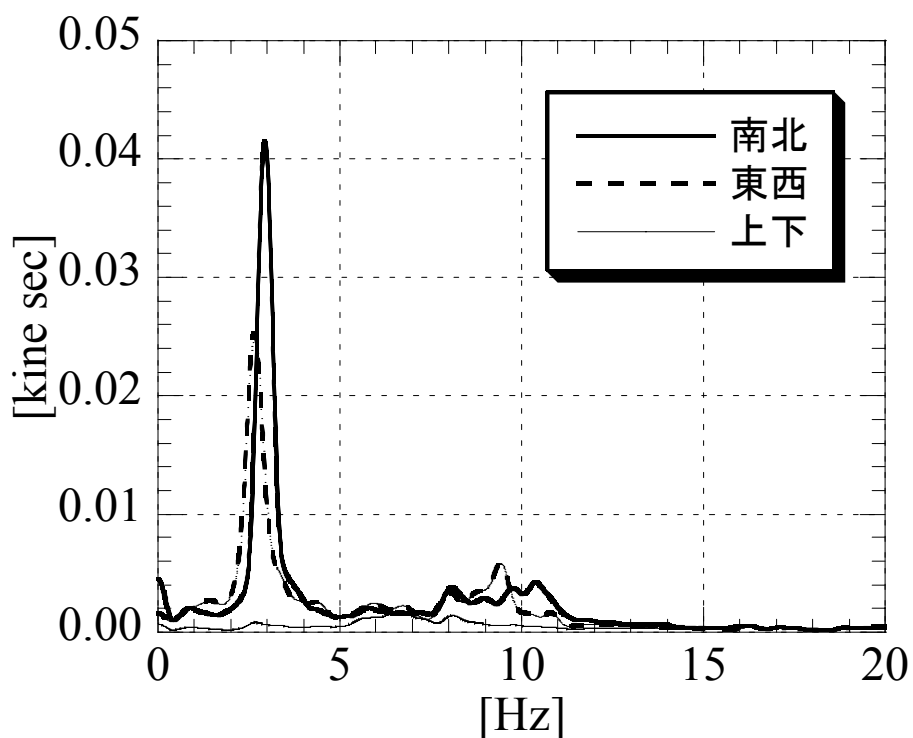
フーリエスペクトル(豊和製陶)

固有振動数：南北方向約 2.95Hz、東西方向 2.67Hz

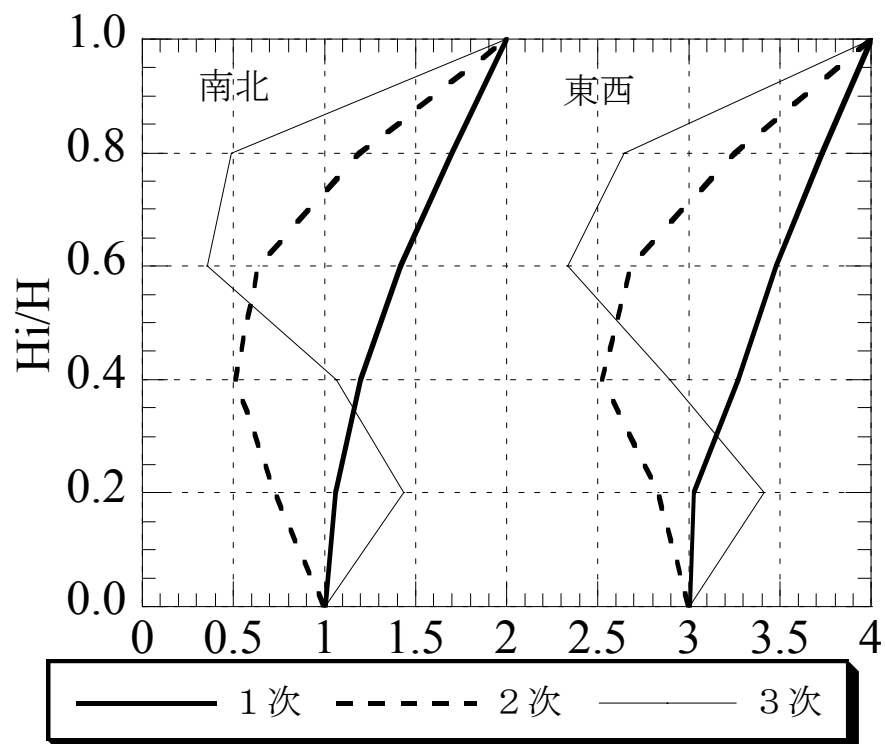
豊和製陶

ARMAV モデルによる固有モードの同定結果

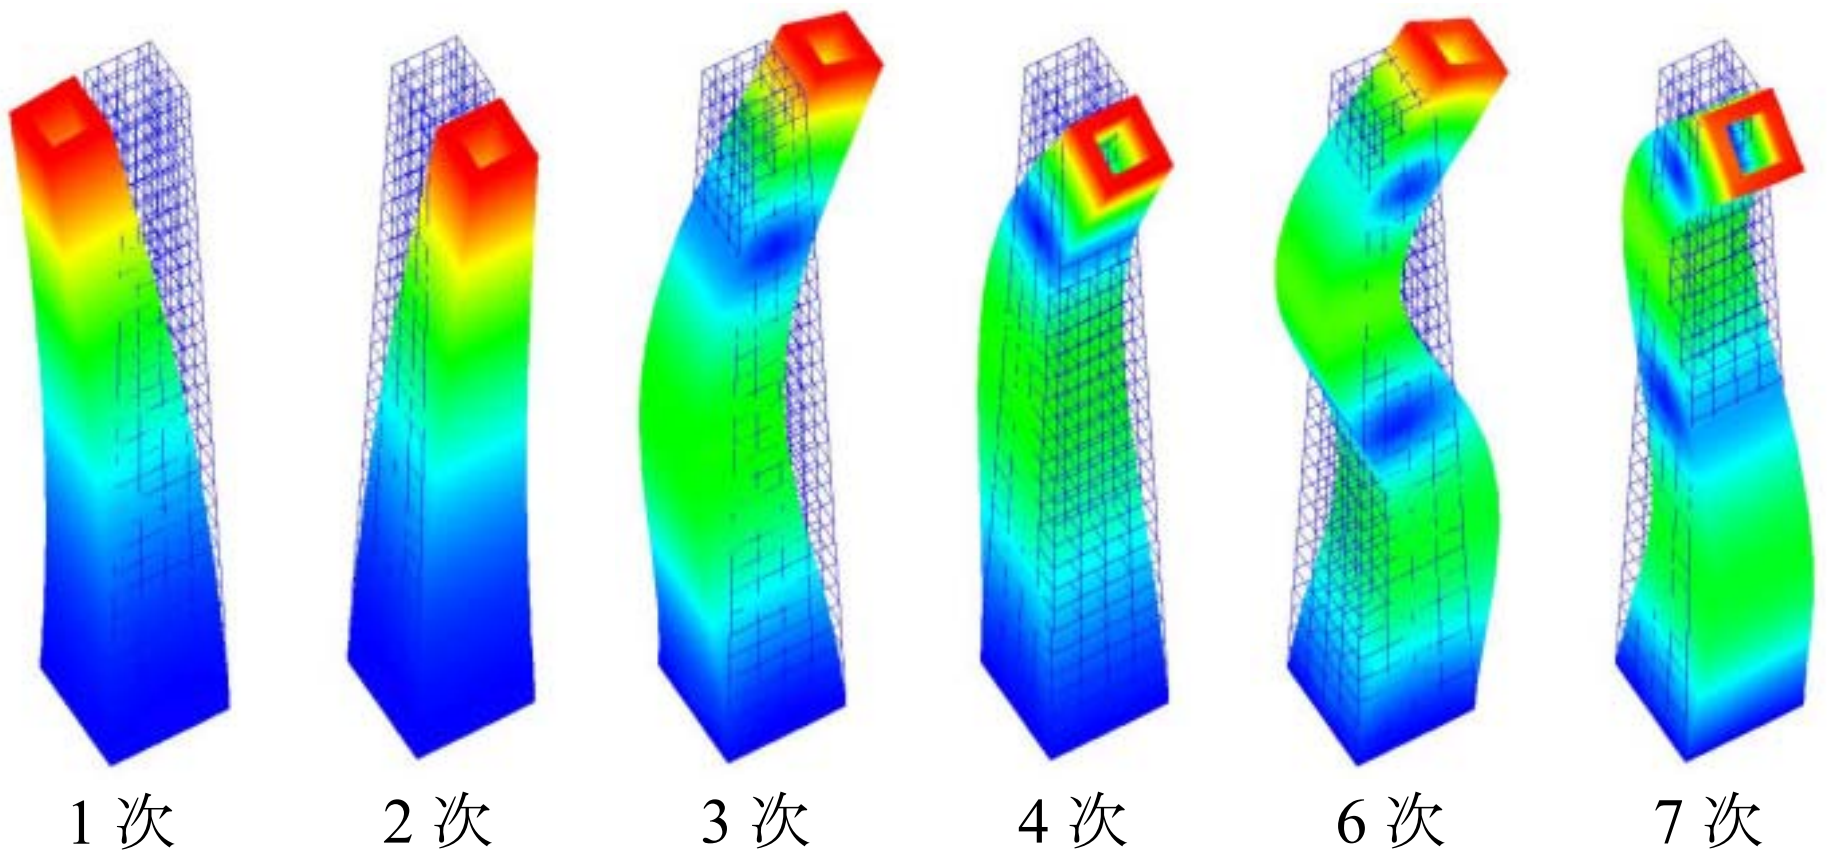
固有値解析による固有モード (豊和製陶)

煙突	モード	南北方向		東西方向					
		固有振動数(Hz)		減衰(%)		固有振動数(Hz)		減衰(%)	
		ARMAV	FEM	ARMAV	FEM	ARMAV	FEM	ARMAV	
豊和製陶	1次	3.0603	2.7572	7.953	2.6918	2.6924	3.069		
	2次	9.9725	11.1547	4.187	9.3494	10.9514	3.157		
	3次	22.3372	25.6448	5.372	22.7584	25.4511	4.613		
岩田弘製陶	1次	2.933	2.9547	4.739	2.9356	2.9547	6.984		
	2次	14.4932	15.5084	7.370	13.7789	15.5084	6.750		
	3次	21.8729	23.0881	3.882	19.9204	23.0881	9.061
