組積造教会堂の劣化現況診断・ 動特性調査と構造解析

3. 調査例：ヴィコフォルテ教会堂

a) ヴィコフォルテ教会堂（イタリア）の概要

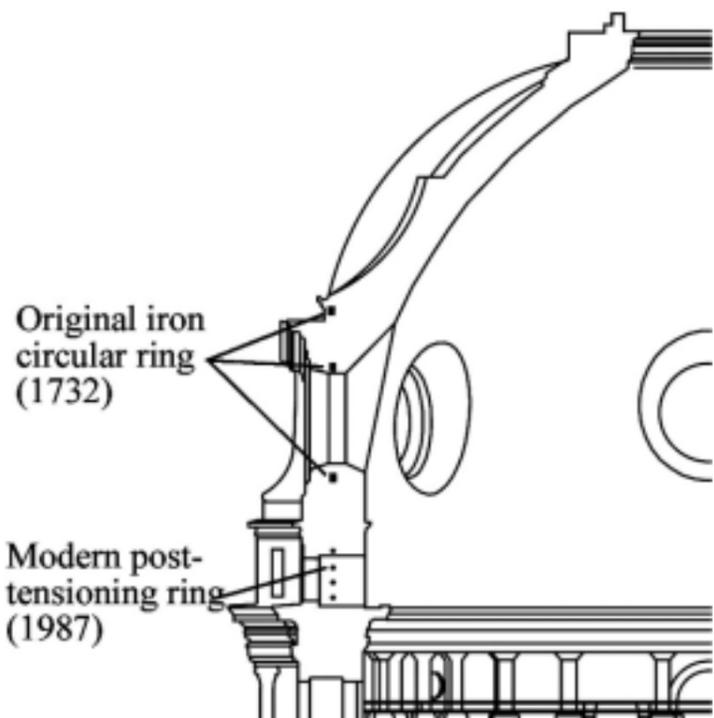
Gallo による補強リング(1732)
とポストテンションリング(1987)

Gallo による補強リングは破断していない可能性が高い

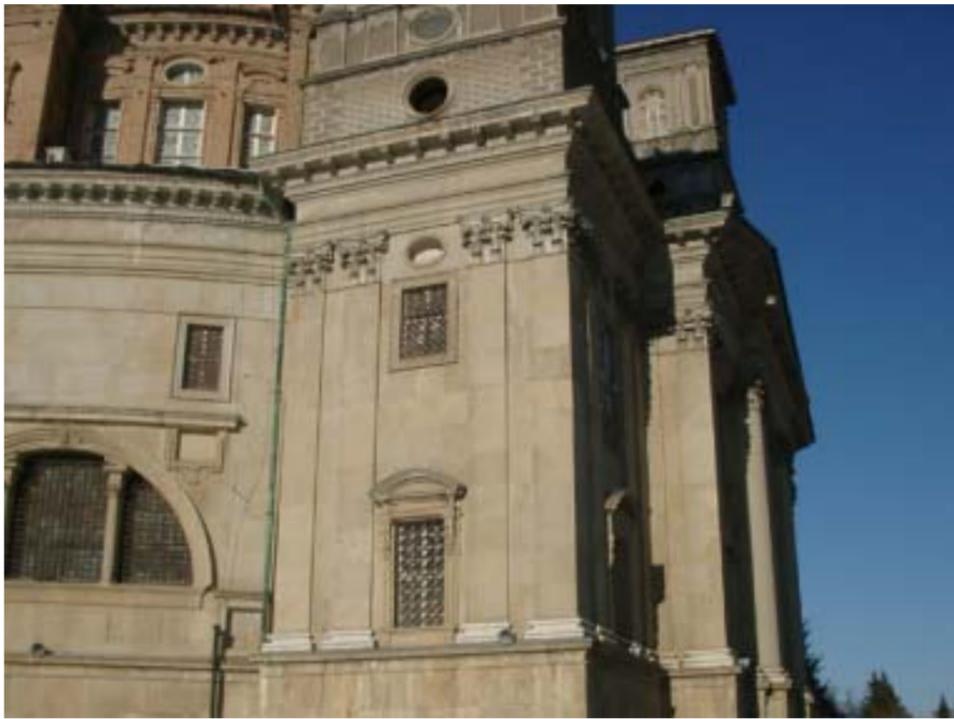
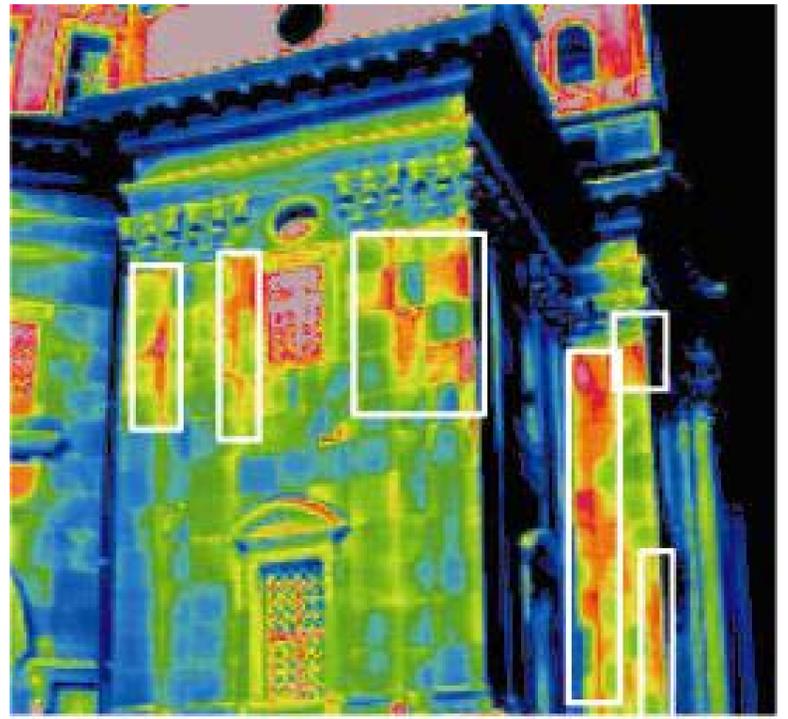
外壁西面の石貼浮き調査結果

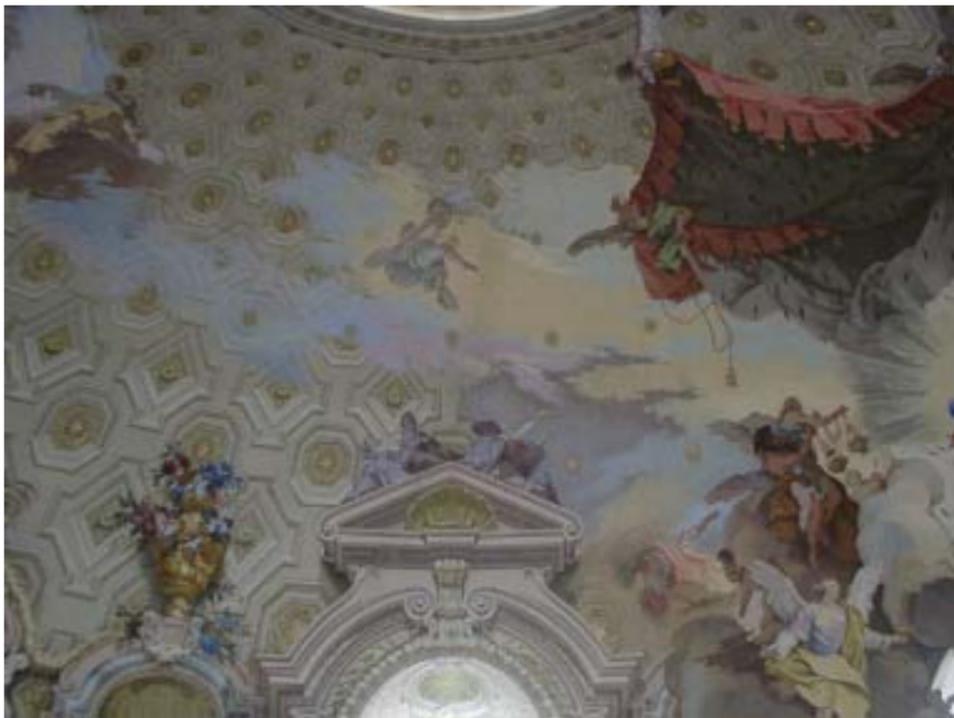
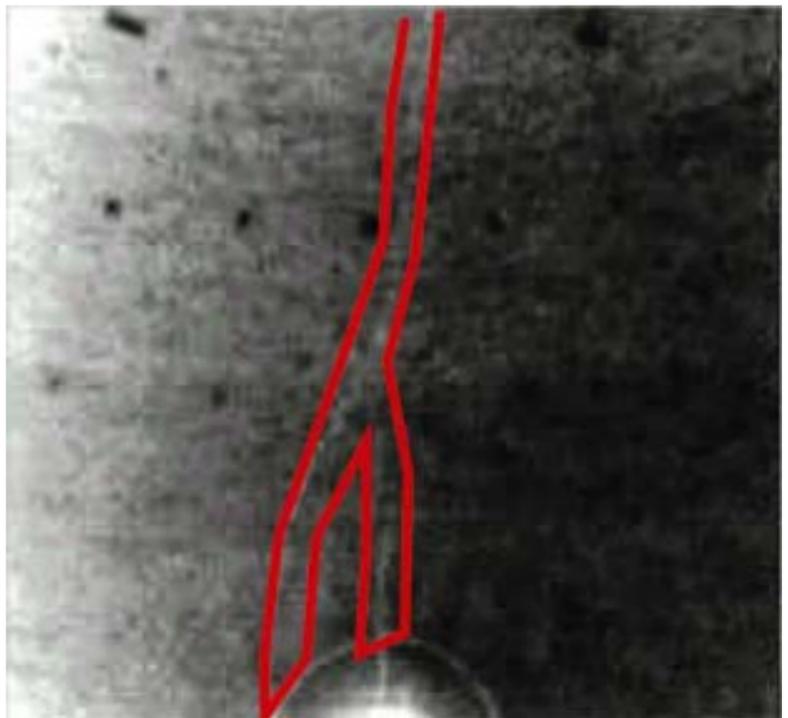
メインドーム西面のフレスコ画浮き調査結果

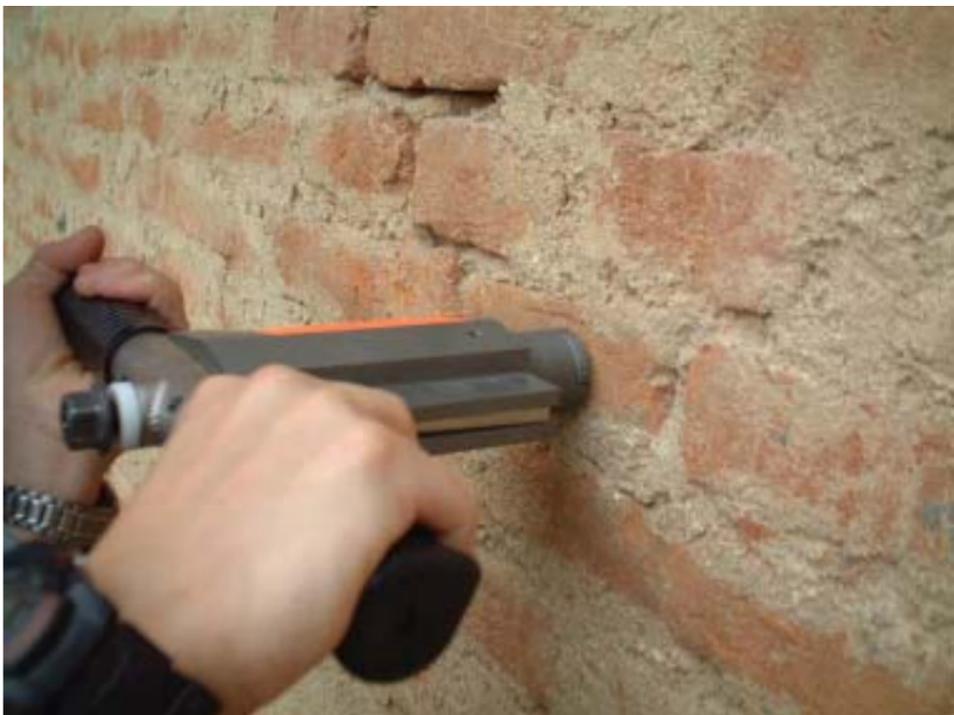
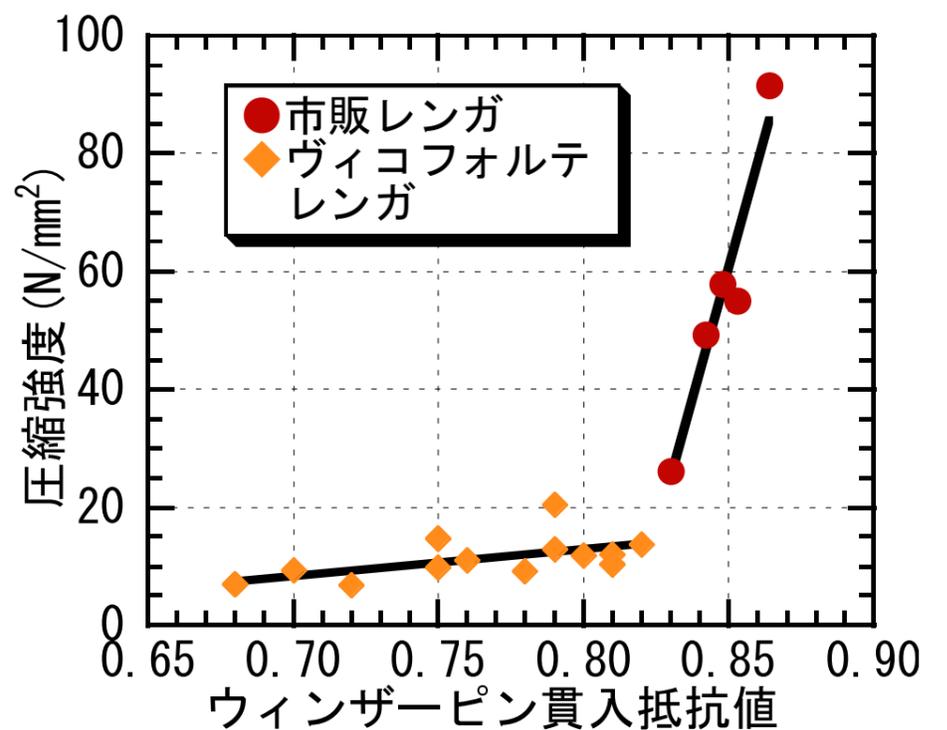
ウィンザーピンは低強度域で感度が高く、強度推定に有効

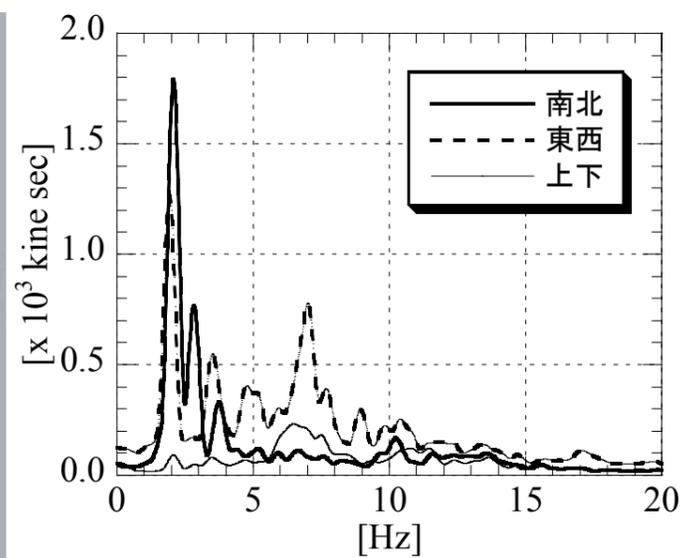
スペクトル(バルコニーレベル)

固有振動数：南北方向約 2.12Hz、東西方向約 1.95Hz

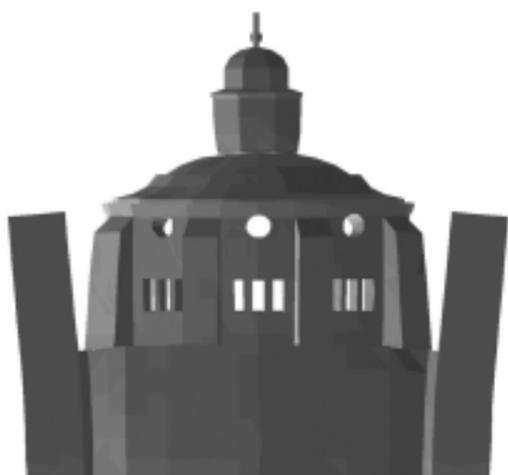
南北方向変形図とバットレスの亀裂

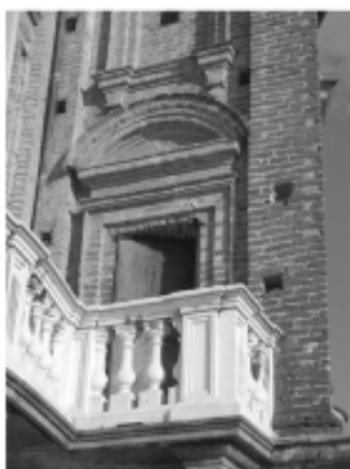
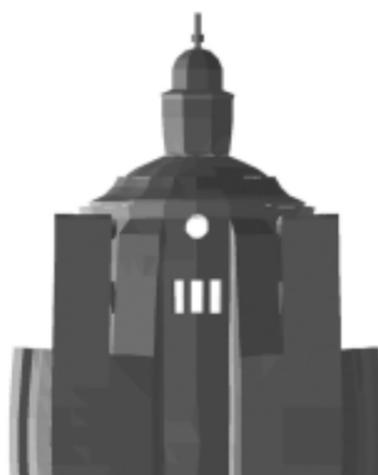
東西方向変形図とバットレス

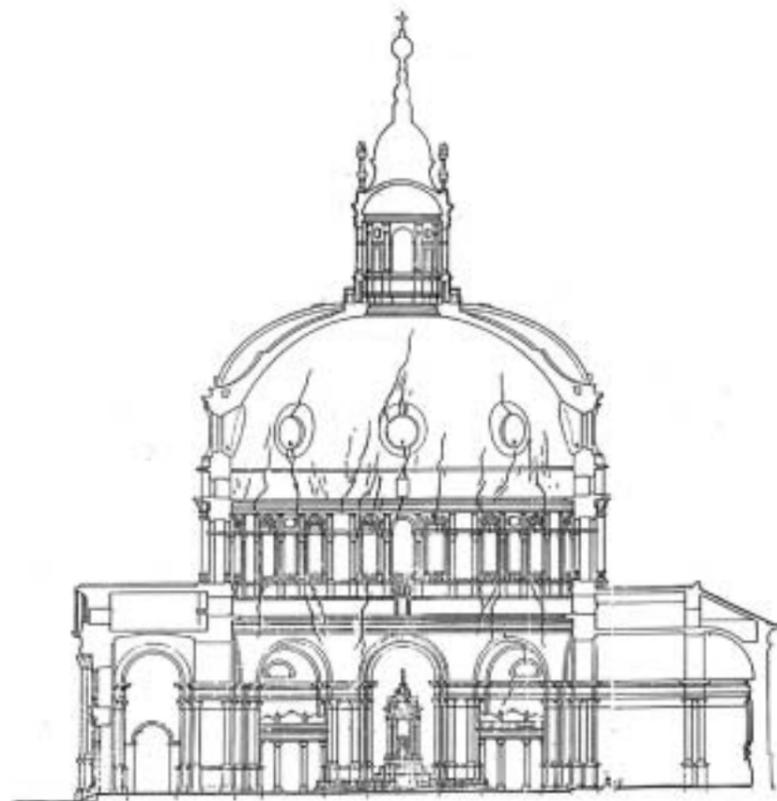
南北(長軸)方向クラック図
